WARI

PRECURSORES DE LOS IMPERIOS ANDINOS

JOSÉ OCHATOMA PARAVICINO
MARTHA CABRERA ROMERO

FONDO
EDITORIAL
UNIVERSIDAD
NACIONAL DE SAN CRISTÓBAL
DE HUAMANGA

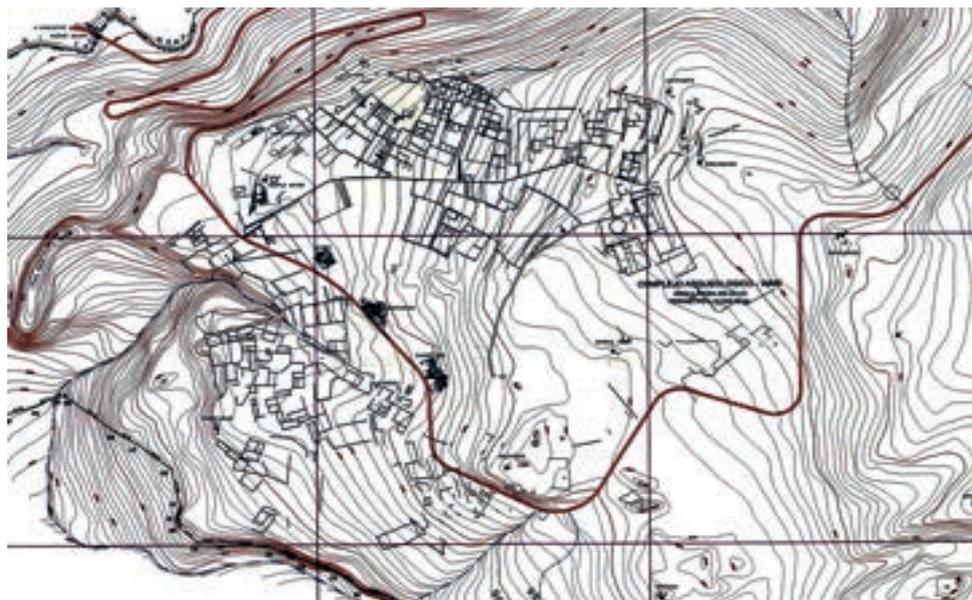
Plano de la ciudad de Wari con diferentes sectores. Fuente Lumbreras 2010

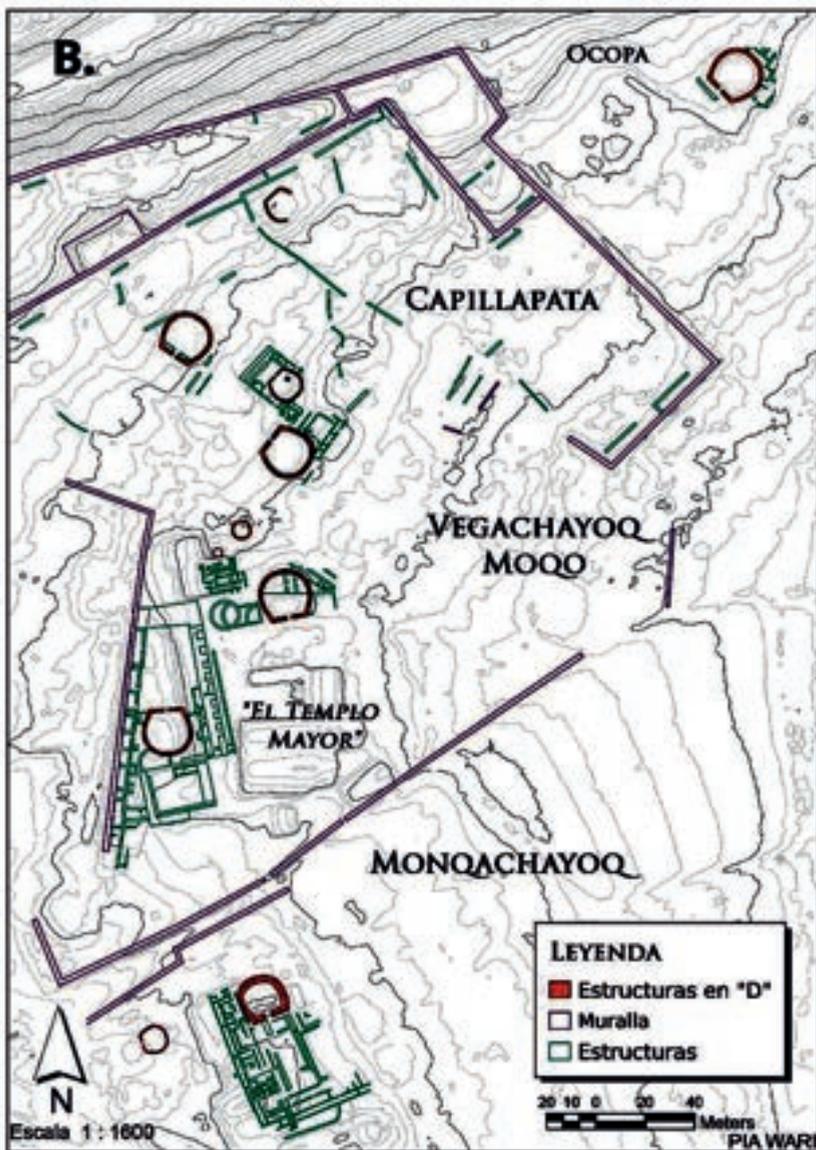
Ubicación de los templos en “D” en el área sagrada de Wari.
 Plano: J. Antonio Ochatoma Cabrera

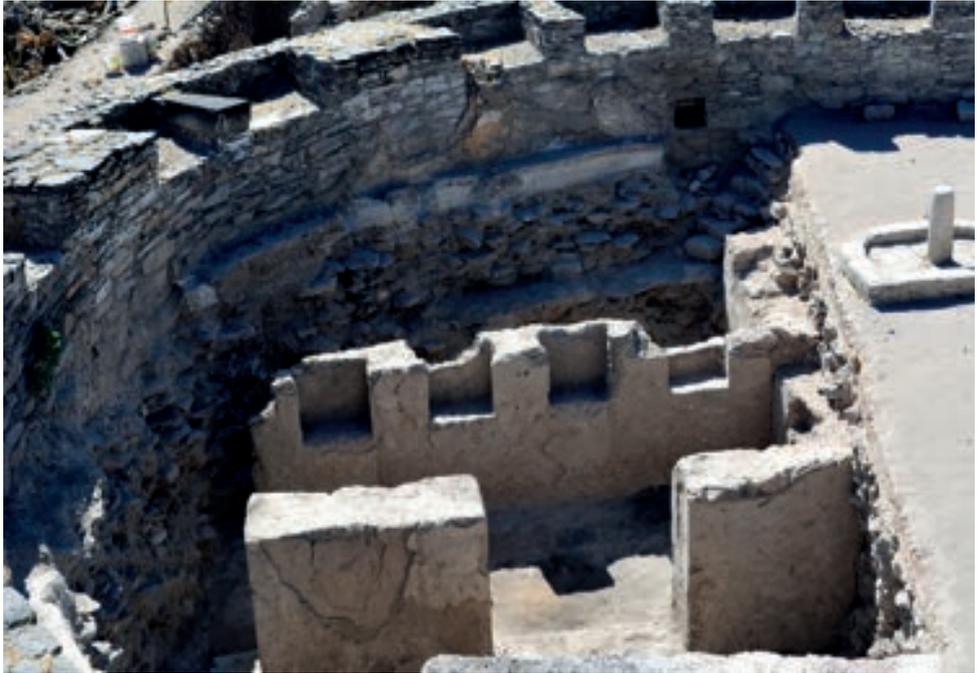
Detalle constructivo de la edificación temprana debajo del pavimento y sobre ella el reloj solar

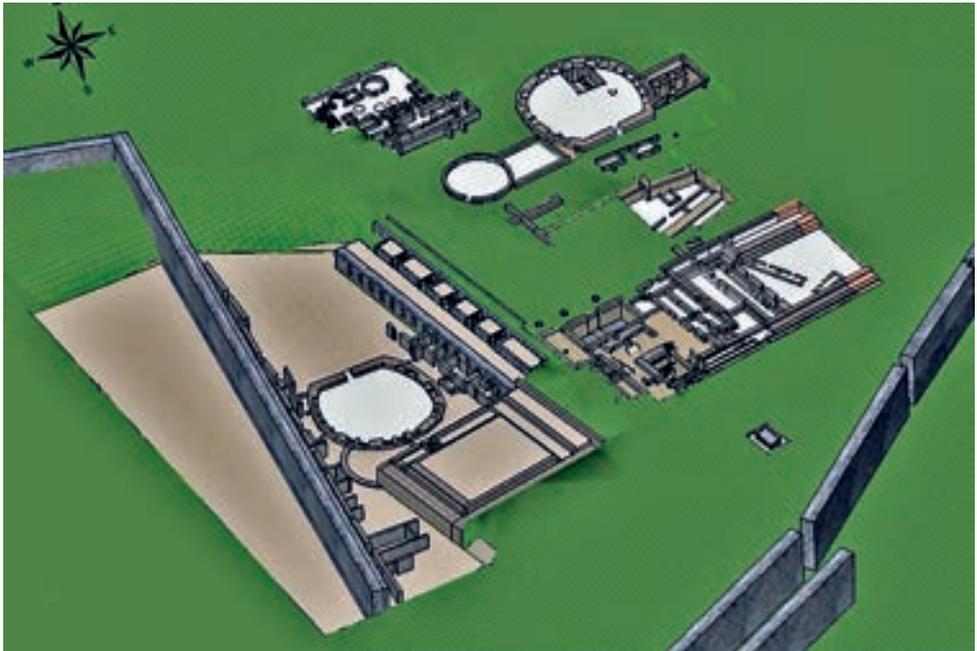
Reconstrucción isométrica de los templos ubicados en Vegachayuq Moqo
(Dibujo: de Christian Vargas Arango)

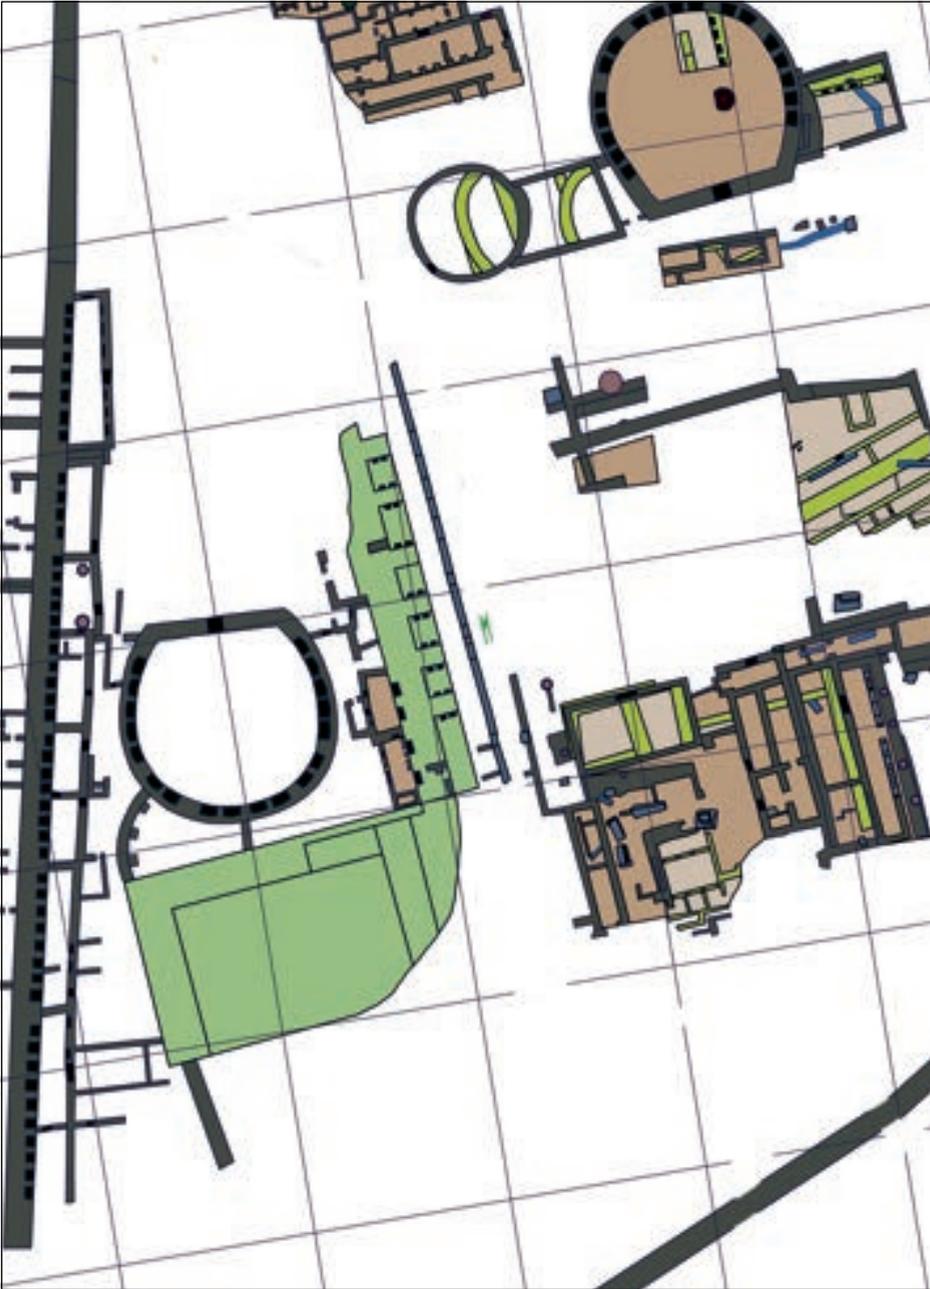
Plano del sector de Vegachayuq Moqo con los dos recintos en “D asociados a estructuras arquitectónicas y un recinto ceremonial circular tardío.
J. Antonio Ochatoma Cabrera

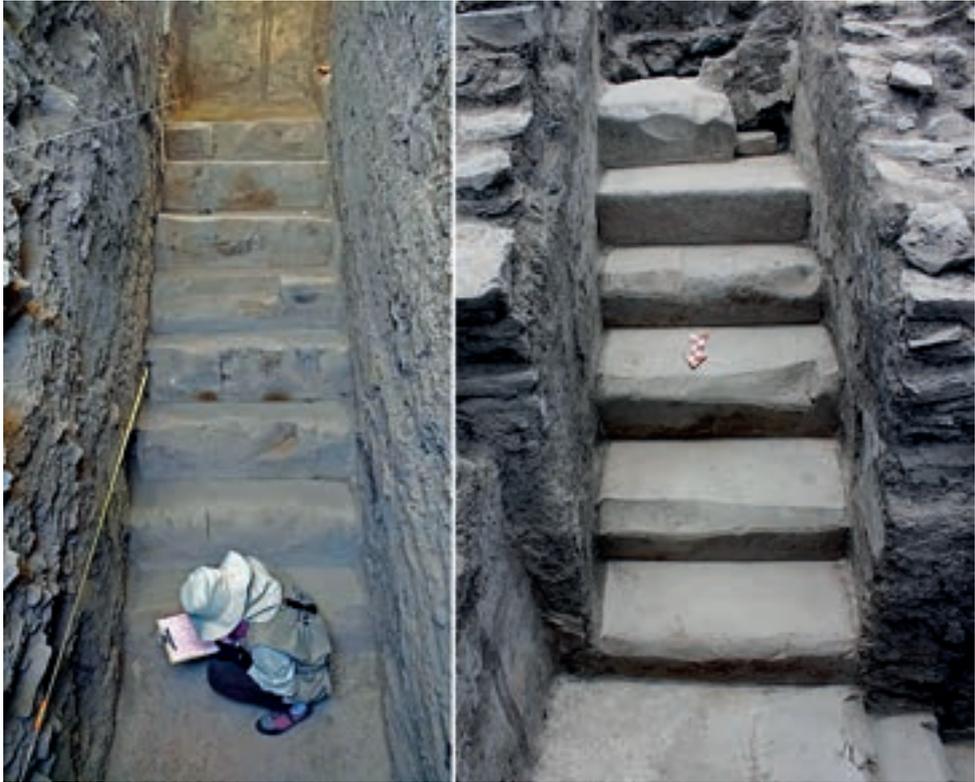
Detalle de las escalinatas de piedra labrada encajonada en un pasadizo estrecho que conduce al oráculo privado

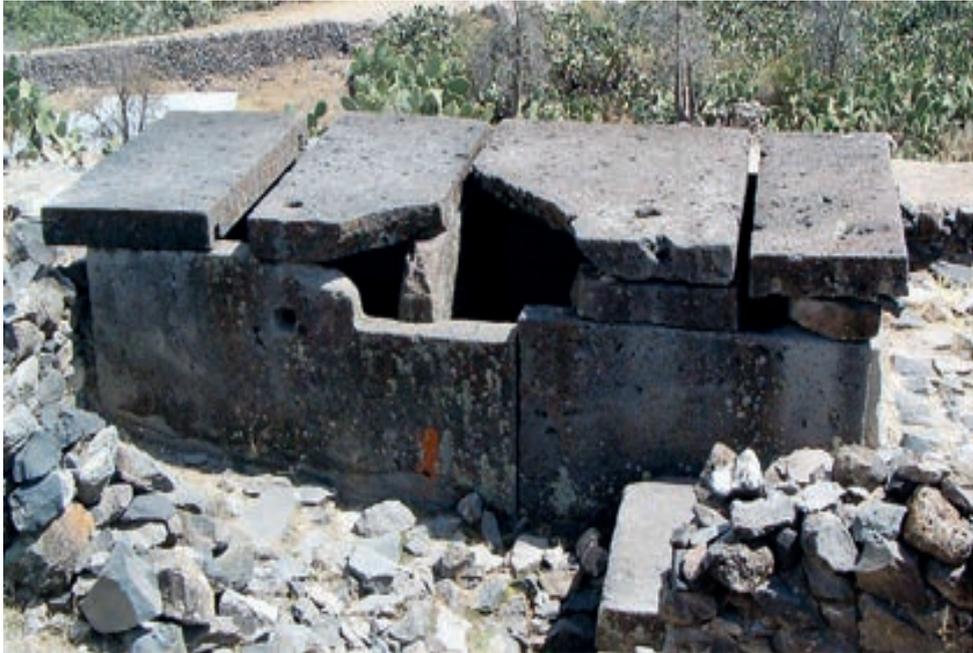
Cámaras megalíticas de piedras labradas con cubículos cuadrados con cubierta que tenía dos niveles excavados por la expedición de Tello en 1942

Por su parte, Cirilo Huapaya, quien tomó notas de los dictados de Tello, menciona los resultados obtenidos en las cámaras funerarias. Describió las cámaras megalíticas con pisos superpuestos, utilizando lajas en los techos, en cuya pared había una especie de nicho de piedra labrada y un acceso que servía de comunicación con otra cámara pequeña. No encontró ninguna tumba intacta, lo que los lleva a presumir de que fueron profanadas por buscadores de tesoros.

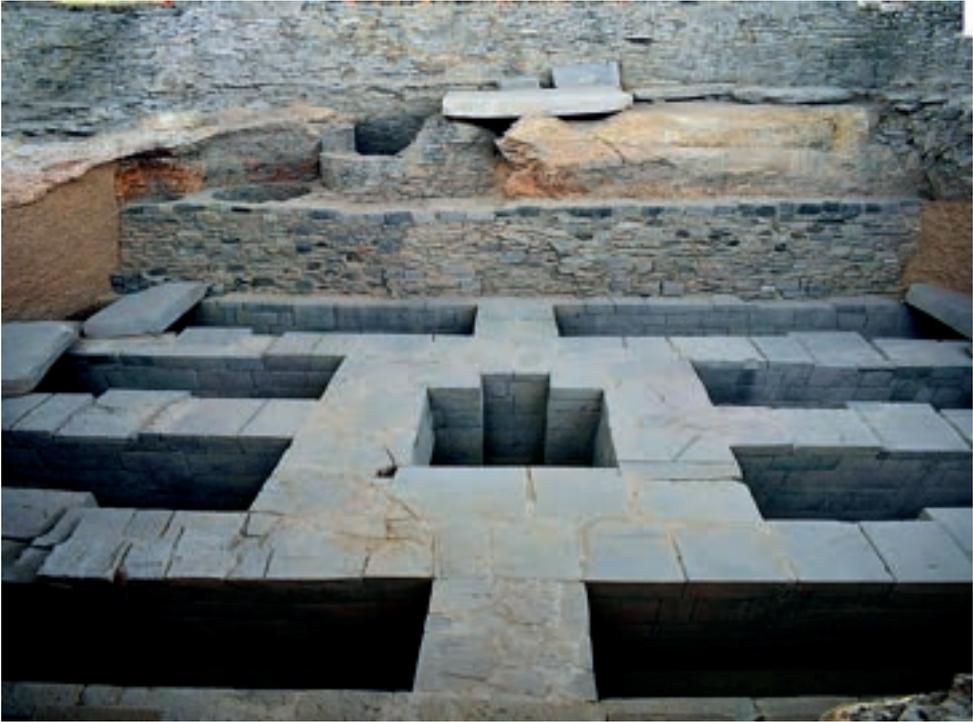
Vista general de los dos niveles que presenta el mausoleo. La superior con nichos con muros de contención y la inferior con bloques de piedra finamente labradas

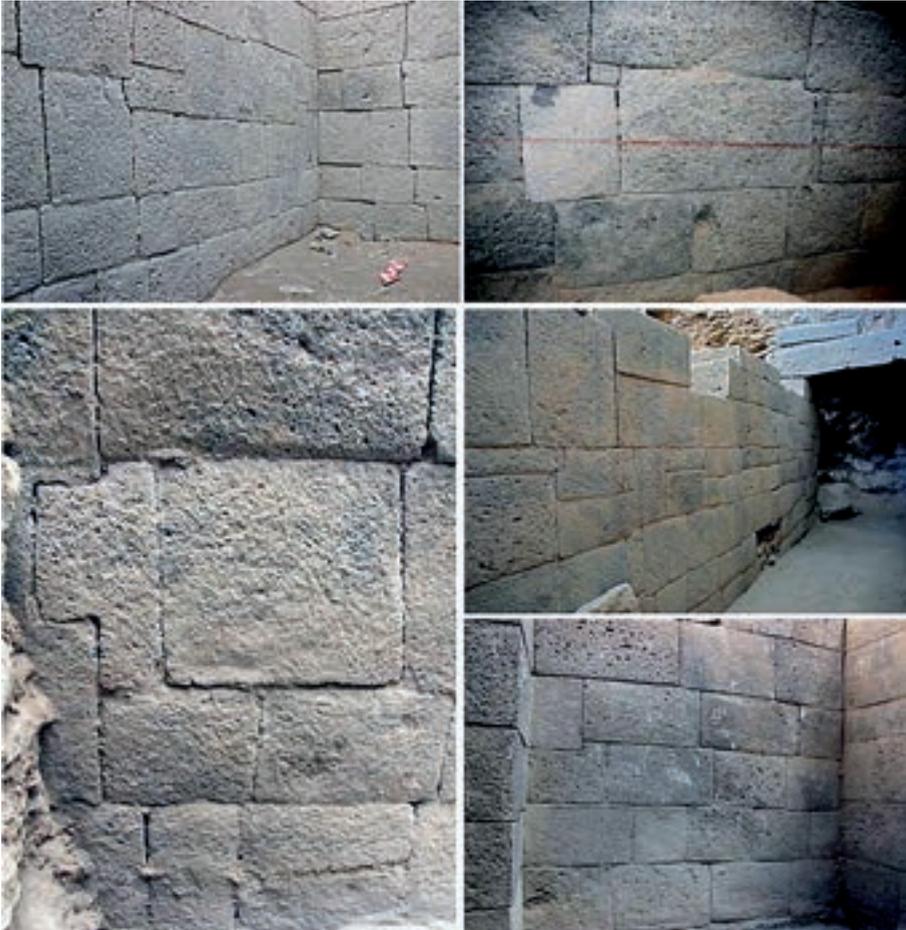
Detalle de los muros con mampostería fina de piedras labradas dentro del mausoleo

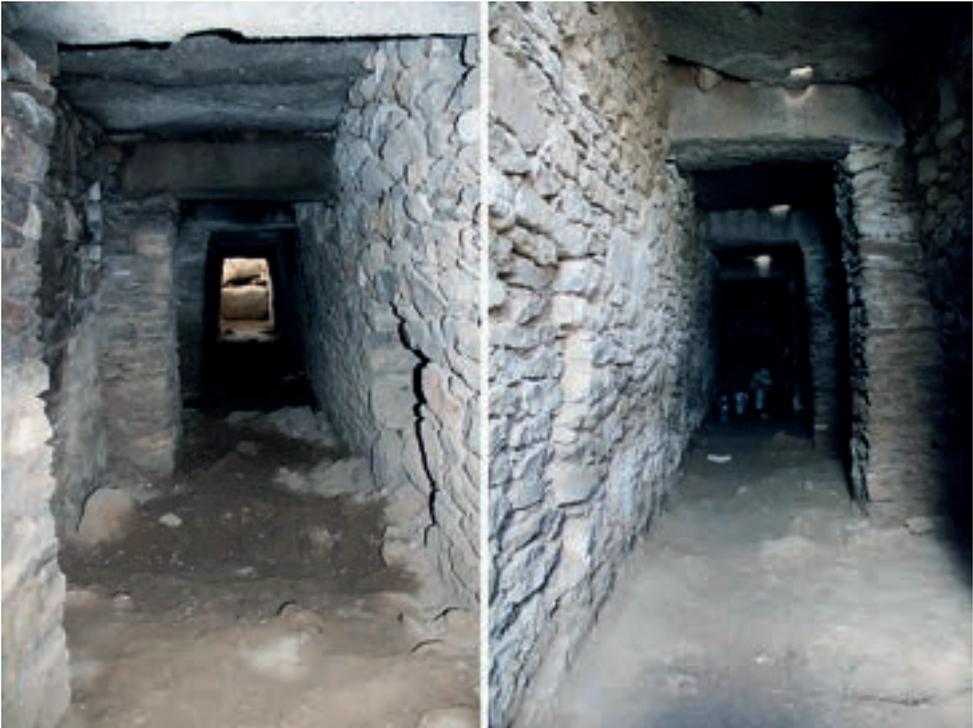
Galerías funerarias subterráneas en Monqachayuq con orificios en los techos que iluminan la parte interna

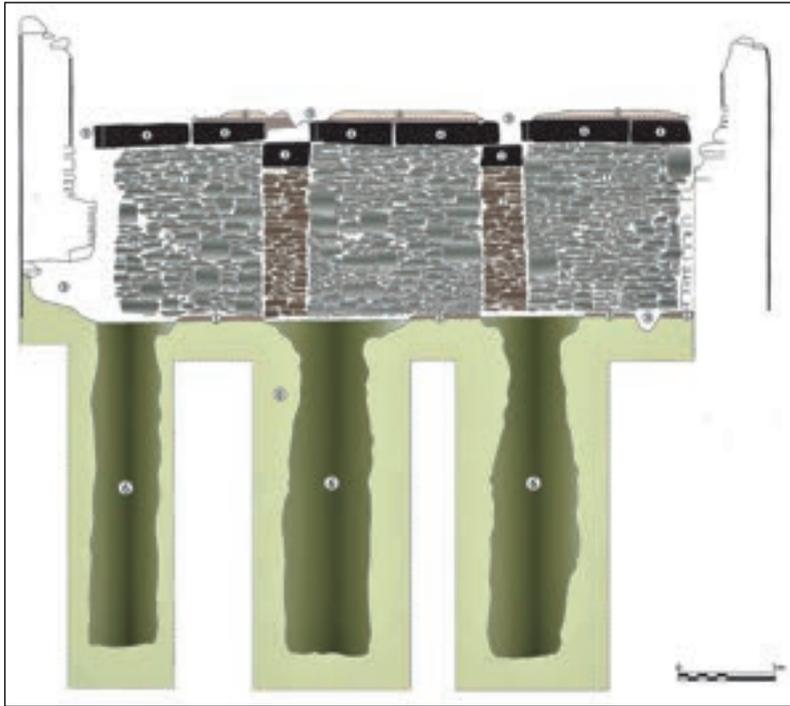
Dibujo de perfil de las galerías y las fosas al interior de las galerías subterráneas

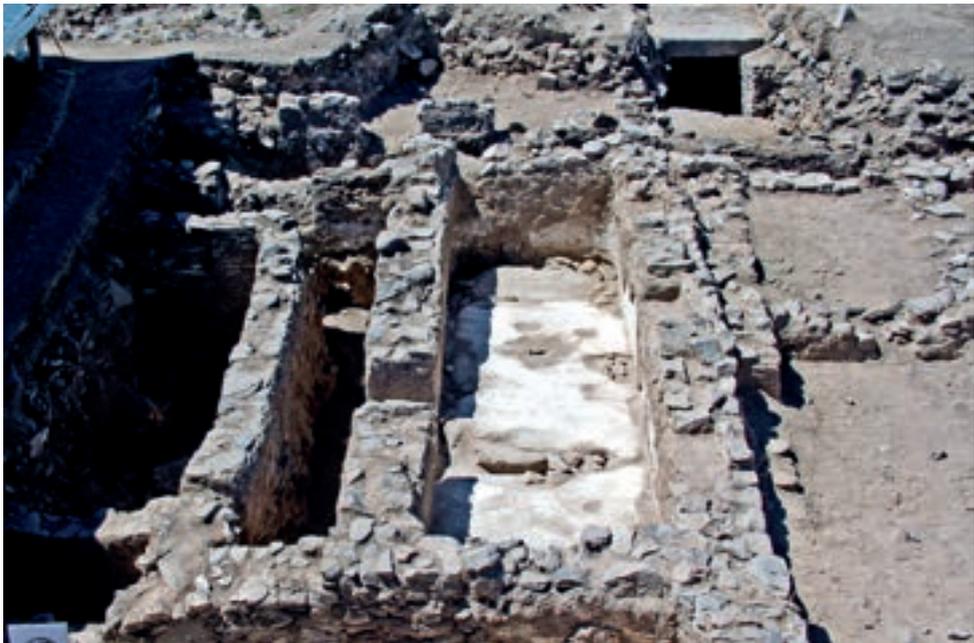
Recintos rectangulares con enlucidos, hornacinas y piso de puzolana con orificio sobre las galerías subterráneas funerarias en Monqachayuc

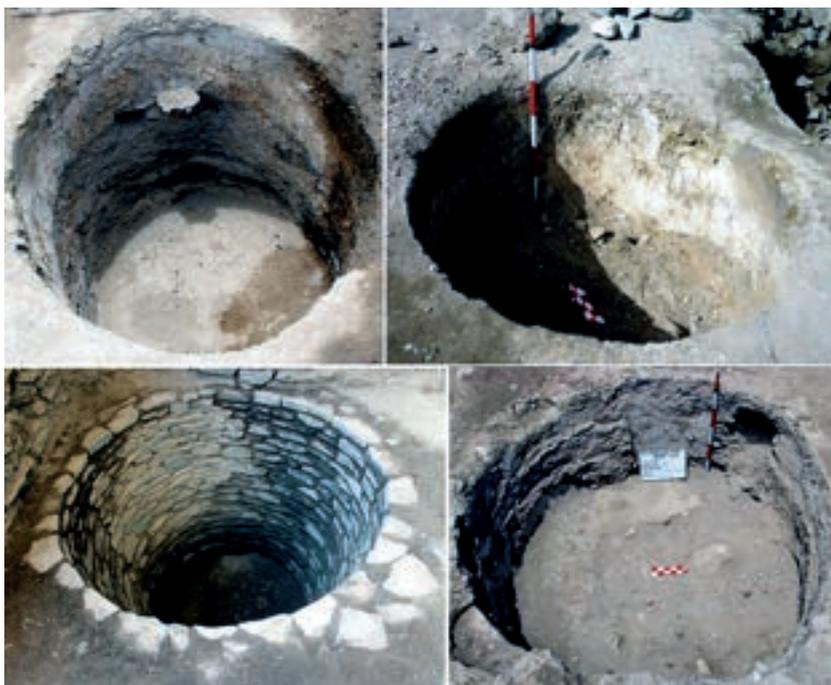
Detalle de pozos troncocónicos con revestimiento de piedra o enlucidos debajo de los pisos del sector de Vegachayuq Moqo

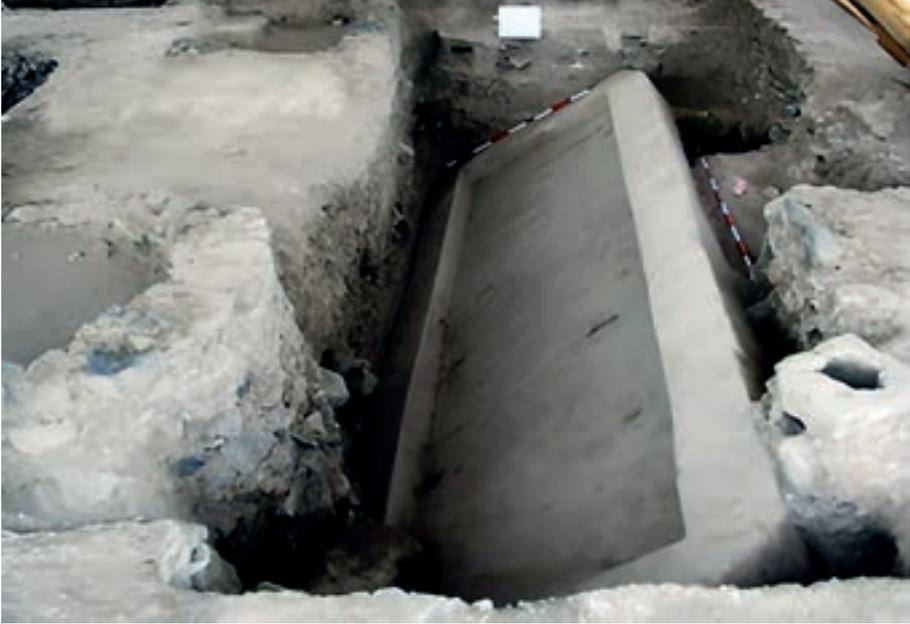
Mesa lítica con desnivel tallado para el llenado de agua
y uso como espejo astronómico

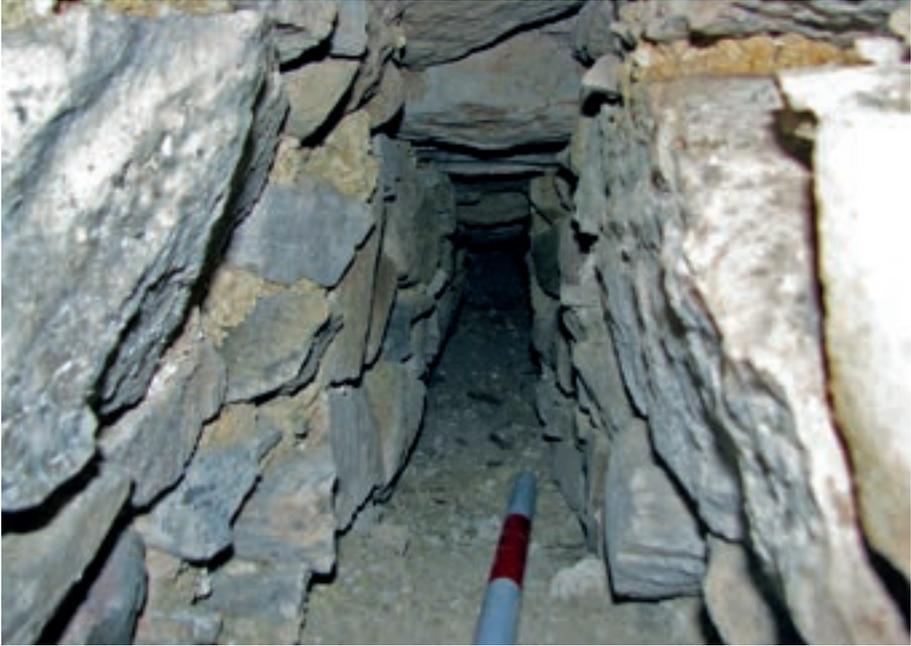
Canal de forma trapezoidal conectado a un gran sumidero ubicado en un patio
